RESOLUCION QUE LEVANTA MEDIDA PREVENTIVA	Código:	F-CAM-166
		Versión:	2
		Fecha:	09 Abr 14

**RESOLUCION No. 1956
21 OCTUBRE DE 2020**

POR LA CUAL SE LEVANTA UNA MEDIDA PREVENTIVA

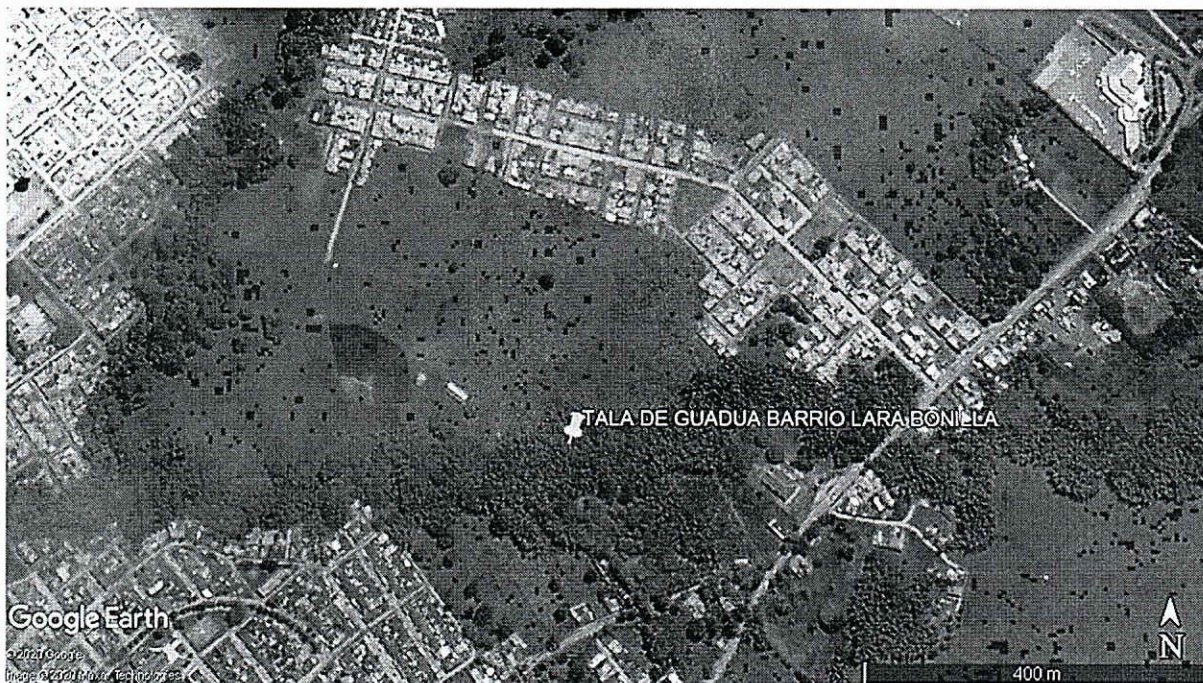
mínimo 30 metros a partir de la cota máxima de inundación. La intervención tiene una longitud de 100 metros aproximadamente por la franja de protección y un ancho de 25 metros. Esto demuestra la eliminación total de la franja que debe tener las fuentes hídricas para su protección.

Imagen satelital del área intervenida, tomada de google earth.

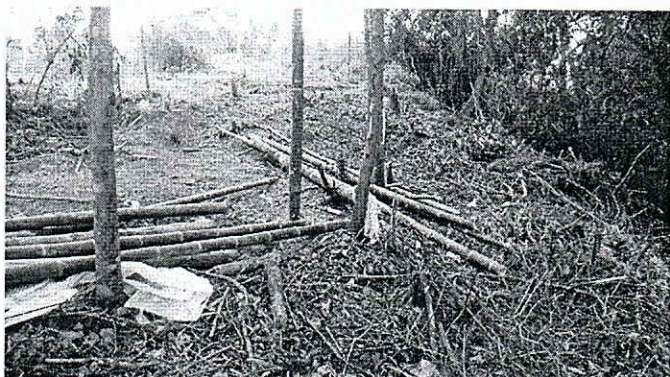
Foto 1. Tarros de Guadua para Cambuches en Posible invasión.

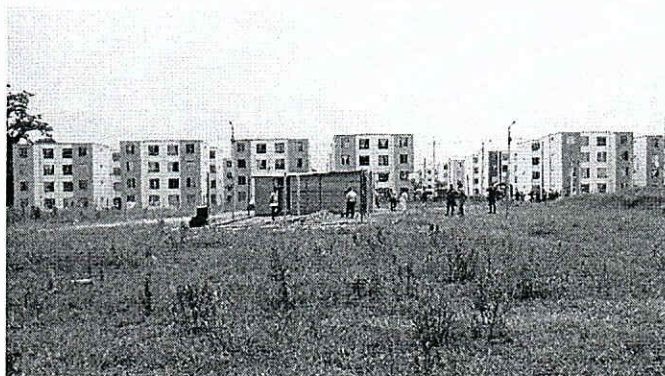
Foto 2. Detrás de las torres de los desplazados y villa María.

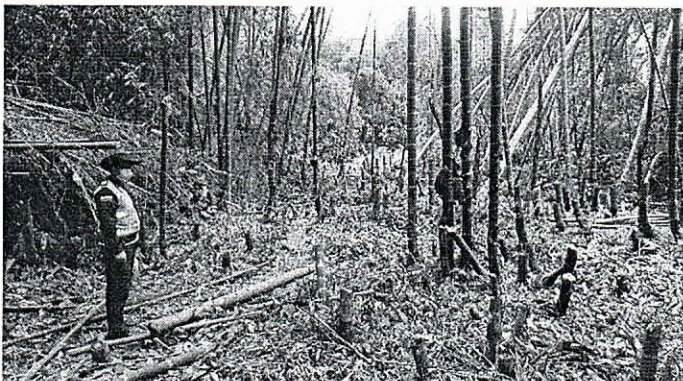
En el lugar donde ocurrió la tala no se determinó el infractor, esto debido a que no se encontró a personas realizando la actividad antrópica. Esta tala se realizó en la zona de protección de la fuente hídrica quebrada los Guduales, que metros aguas abajo se une con otro afluente y se convierte en la quebrada Cálamo.

Foto 3. Tala en la zona de protección de la fuente hídrica los guaduales.

- Realizar decomiso definitivo al material forestal incautado, que se encuentra en las instalaciones de la CAM-DTS.
- Realizar seguimiento al área donde ocurrieron los hechos para determinar si no se evidencia más afectaciones.

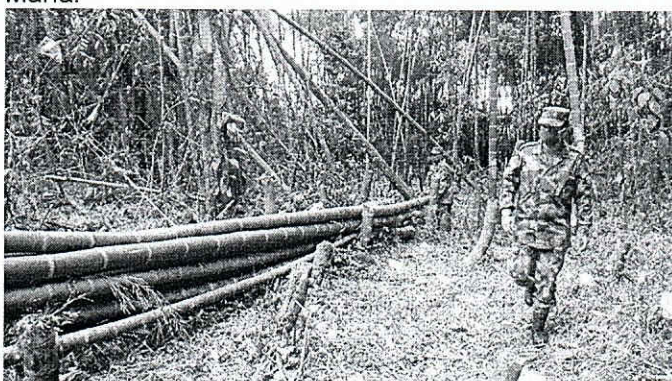
Foto 4. Guaduas Apiladas en área intervenida.

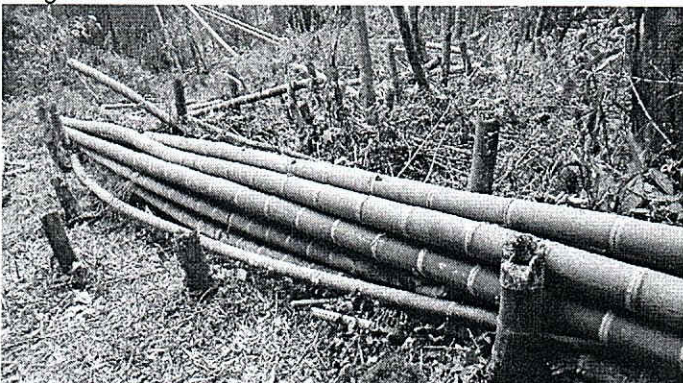
Cabe aclarar que debido a que el corte de Guadua fue total, estas se encuentran entre viches y jechas, por tal motivo están en regular estado. La mayoría de las guaduas en buen estado fitosanitario fueron llevadas del lugar según lo que se logró indagar en el sitio.

Foto 5. Guadua Apiladas (viches)

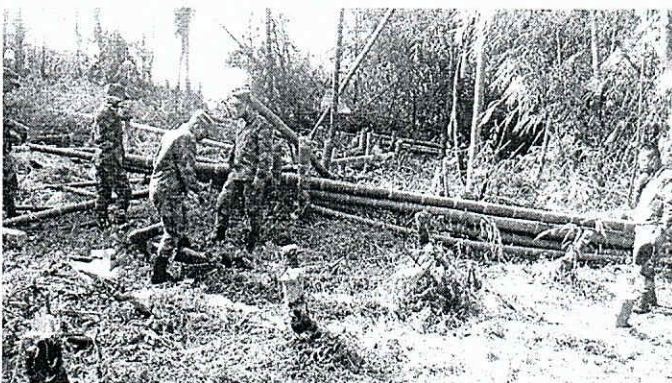
Foto 6. Apoyo logístico por parte del ejército.

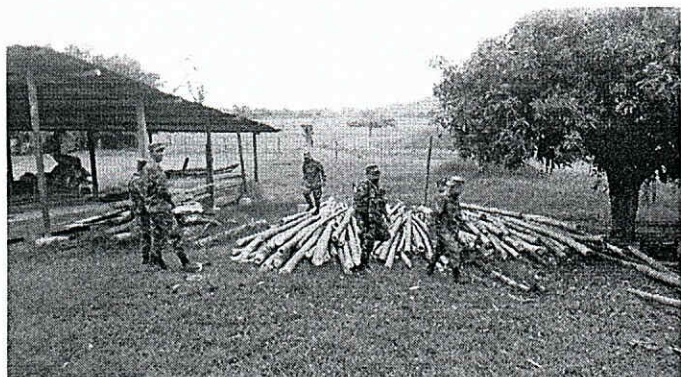
Foto 7. Guaduas trasladadas a las instalaciones de la CAM-DTS

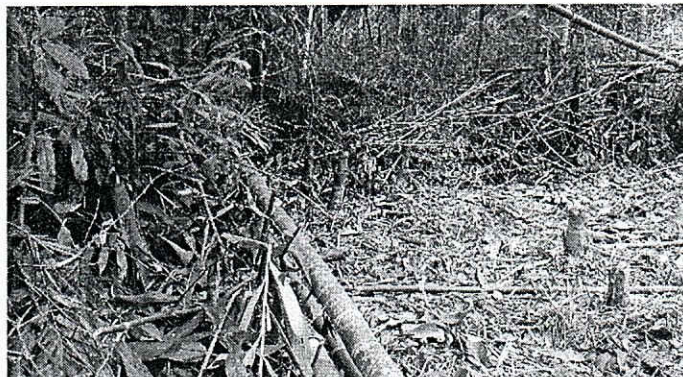
A continuación se observa en el área unos montones de guadua (angustifolia) y un área talada aproximadamente de ¼ de hectárea. Se procedió a realizar el conteo de las guaduas obteniendo un volumen de 7.7 metros cúbicos, los cuales presentaban características de medidas varias sin uniformidad, en total 250 tarros de los cuales varios fueron cortados para poder cargarlos en un camión que el ejército facilito para el traslado a las instalaciones de la CAM-DTS.

Foto 8. Área Talada correspondiente a ¼ de hectárea Aproximadamente.

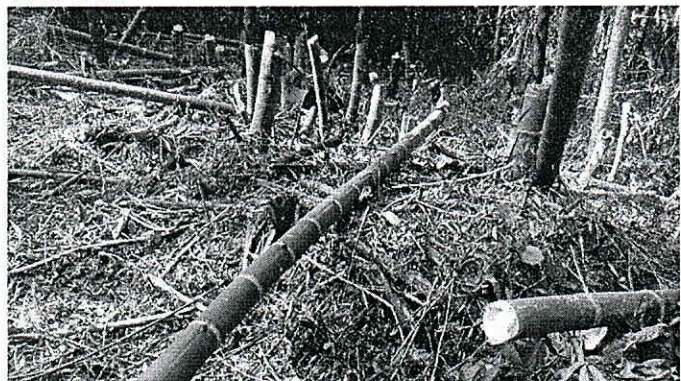
Foto 9. Tocones y restos de la tala en la zona de protección de quebrada los Guadales.

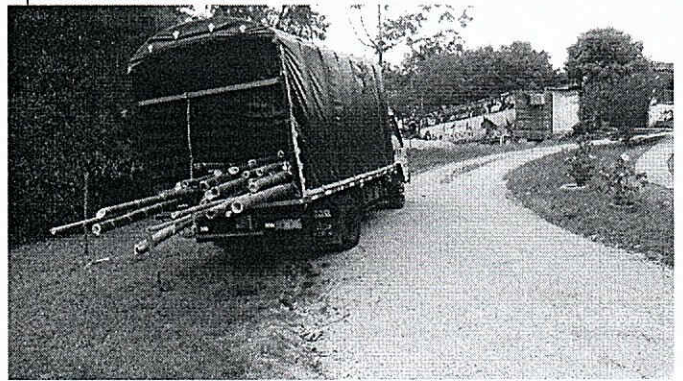
Foto 10. Camión donde se realizó el traslado de las especies vegetales.
