<p>ESTUDIOS DETALLADOS DE AMENAZA, VULNERABILIDAD Y RIESGO POR MOVIMIENTOS EN MASA, INUNDACIÓN Y AVENIDA TORRENCIAL EN EL ÁREA URBANA DEL MUNICIPIO DE SAN AGUSTÍN EN EL DEPARTAMENTO DEL HUILA, TENIENDO EN CUENTA LOS LINEAMIENTOS DEL DECRETO 1077 DE 2015.</p>

<p>INFORME FINAL MUNICIPIO DE SAN AGUSTÍN</p>

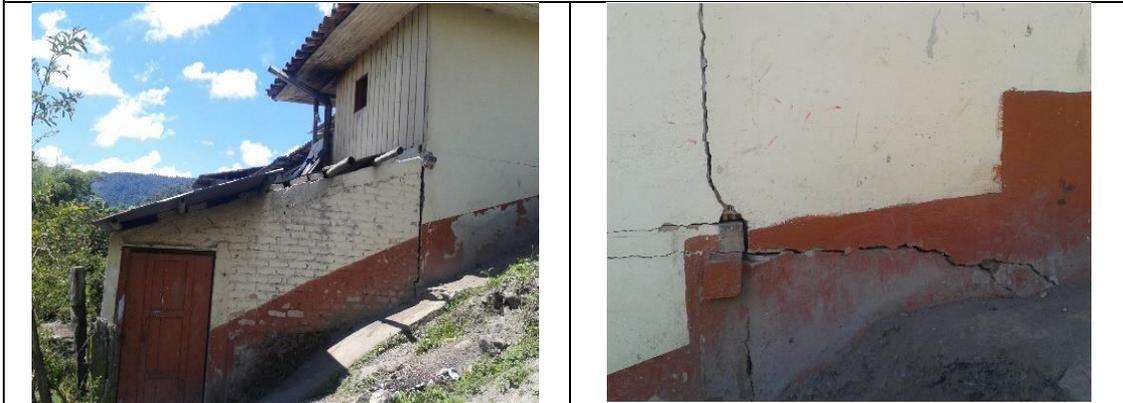
Viviendas en zona de amenaza alta por deslizamiento

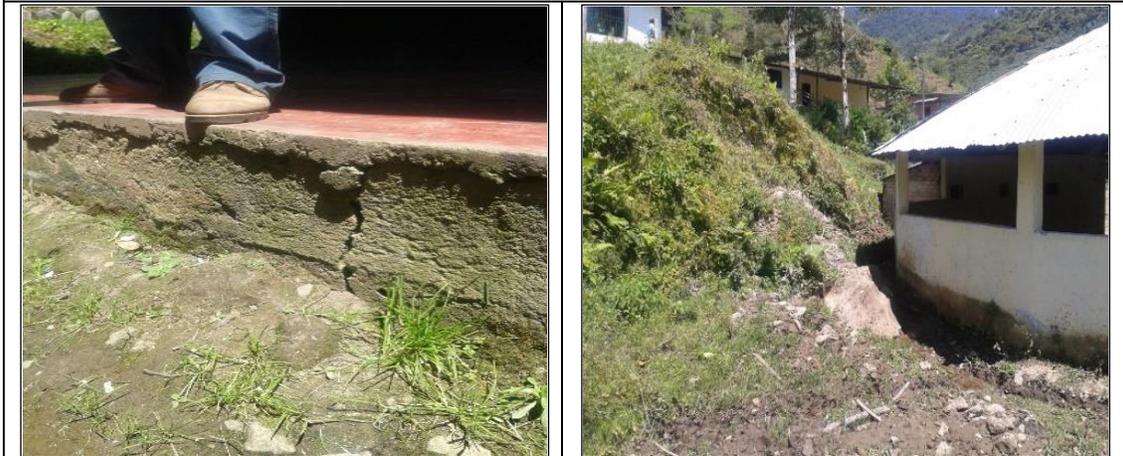
Viviendas con evidencias de deslizamiento, sus paredes están agrietadas

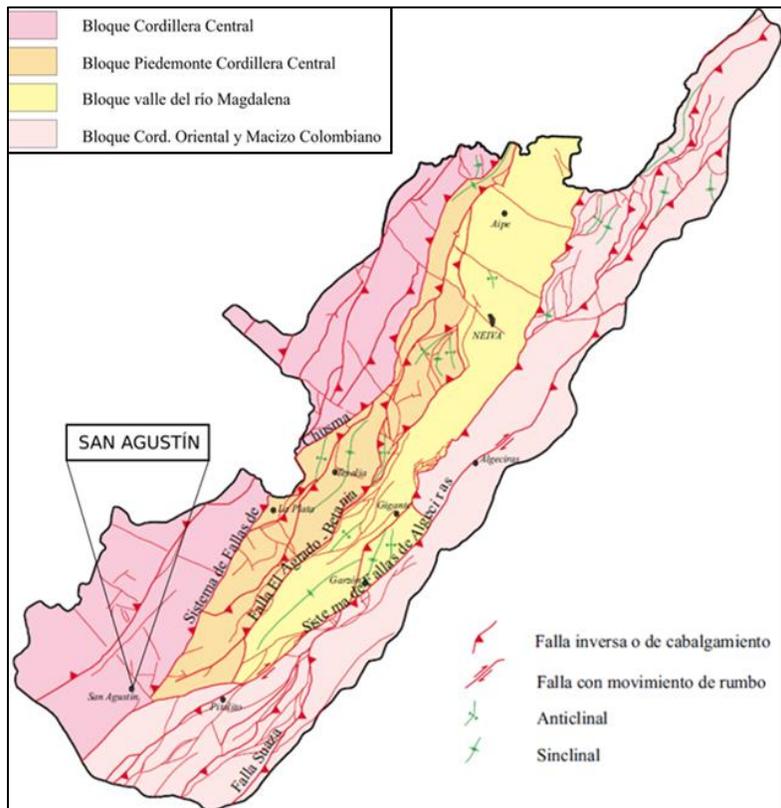
El Sistema de Fallas de Chusma integra las fallas de cabalgamiento que con vergencia al suroriente actuaron desde el Eoceno para el levantamiento de la Cordillera Central sobre el Valle Superior del Magdalena. El sistema incluye también las fallas de retrocabalgamiento asociadas que se presentan hacia la parte alta de la cordillera. El trazo principal de este sistema es la Falla La Plata-Chusma, tal y como se observa en la Ilustración 28.

Ilustración 28. Esquema estructural del departamento del Huila. Dentro del recuadro negro se observa la ubicación relativa del poblado de San Agustín.
Fuente: Tomada y modificada de la memoria del mapa geológico del departamento del Huila, Esc. 1: 300.000 (SGC, 2001).

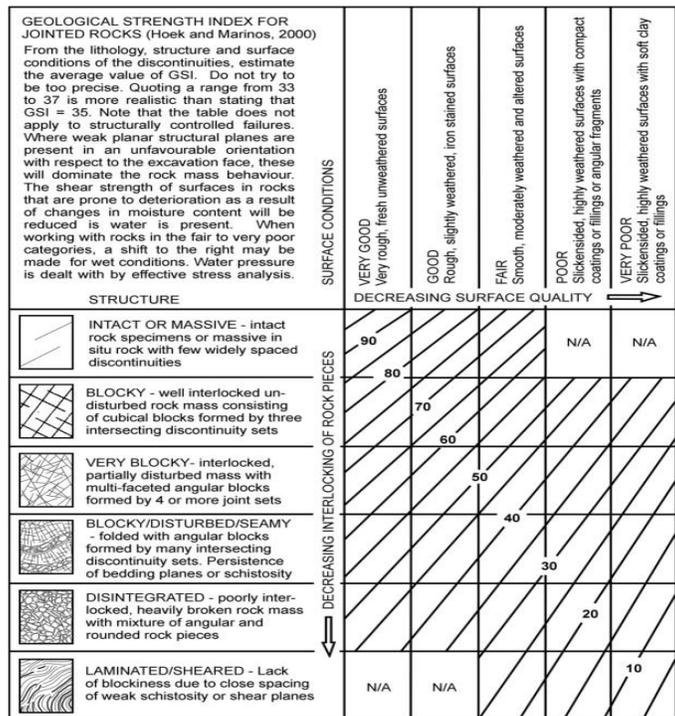
Corresponde a un parámetro de evaluación de la resistencia de la masa rocosa, que evalúa la calidad del macizo rocoso en función del grado y características de la fracturación, estructura geológica, tamaño de los bloques y alteración de las discontinuidades. La determinación del G.S.I. permite calificar el macizo rocoso entre 0 y 100, dependiendo de la variación del entramamiento y la calidad de la roca en la superficie (Ver Ilustración 30).

Ilustración 30. Factor G.S.I para Macizos Rocosos.

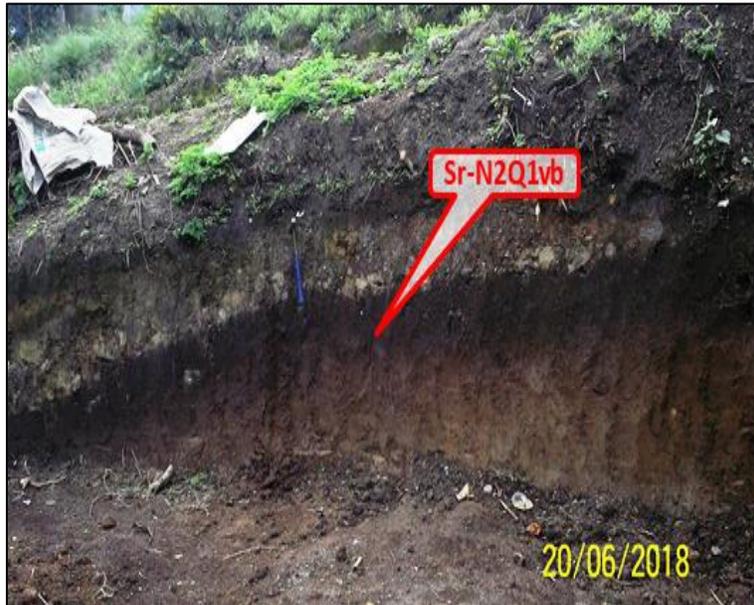
Corresponde a suelos de textura arcillosa, Son el resultado de la degradación debida a agentes meteorológicos, por procesos: físicos, químicos y biológicos, sobre la Formación Vulcanitas Básicas (Ilustración 33 e Ilustración 34). Su espesor es variable: en el sondeo mecánico 02, Sme02, se reportan 7 metros de este material, que suprayacen la roca en estado fresco, e infrayace 3 m de Depósitos de Escombros, con una sumatoria de las 2 últimas secciones del SPT, variable entre 6 y 24 golpes.

**Ilustración 33. Coordenadas: E= 1090532, N= 699665, altura = 1680 m, orientación al norte. Suelo residual en corte para vivienda.
Fuente: Geocing SAS.**

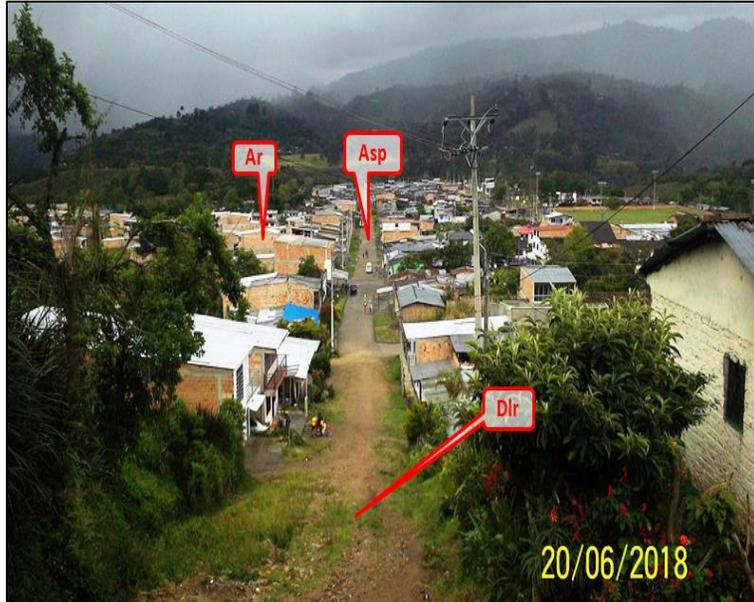
**Ilustración 40. Coordenadas: E= 1090647, N= 699524, altura = 1673 m, orientación al sur.
Ilustración de unidades geomorfológicas de Ar, Asp y Dir.
Fuente: Geocing S.A.S**

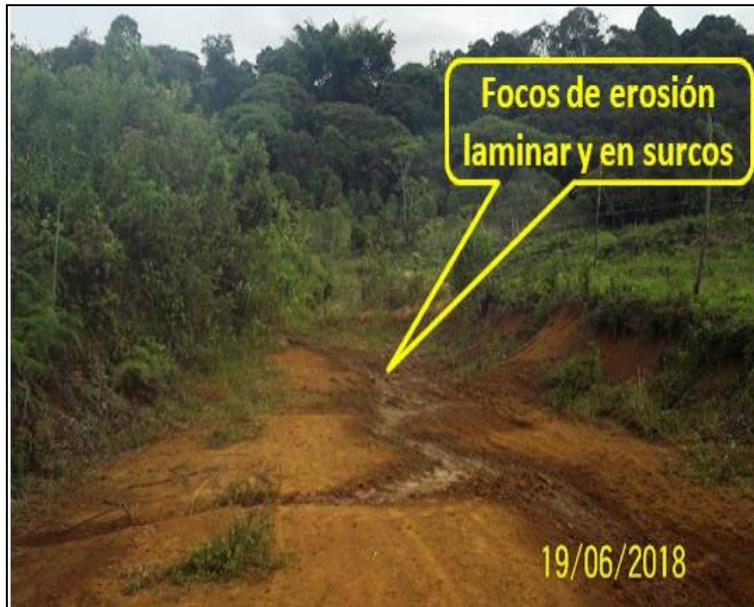
Este proceso se observa en los sectores que han sido adecuados para expansión del casco urbano, terrenos que fueron sometidos a procesos de descapote y cortes para la adecuación de construcciones, y en los cuales los procesos de erosión han actuado, ante la falta de cubierta vegetal protectora (Ilustración 45).

Ilustración 45 Sector con cortes para adecuación a futura zona urbanizable, donde priman procesos de erosión, en los sectores desprovistos de capa vegetal protectora.

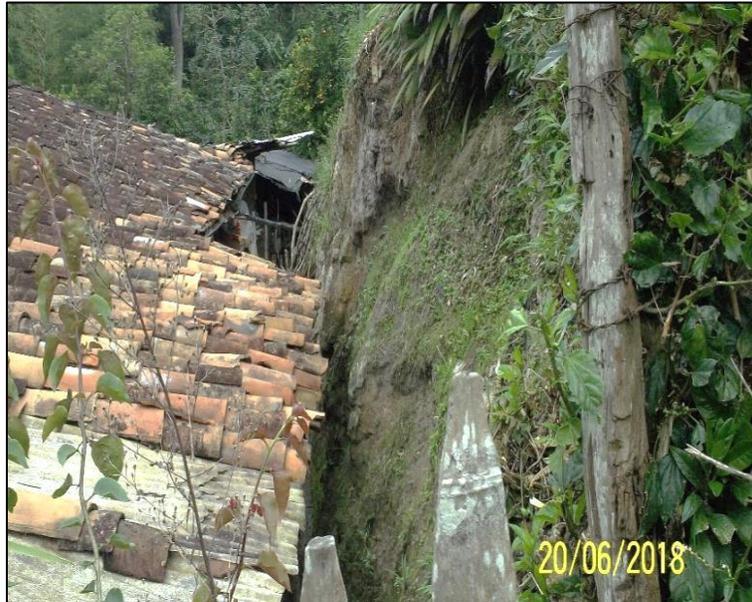
Ilustración 49. Se observa corte en ladera para la construcción de la vivienda del costado sur. La vivienda afecta en la parte superior del corte.
Fuente: Geocing SAS.

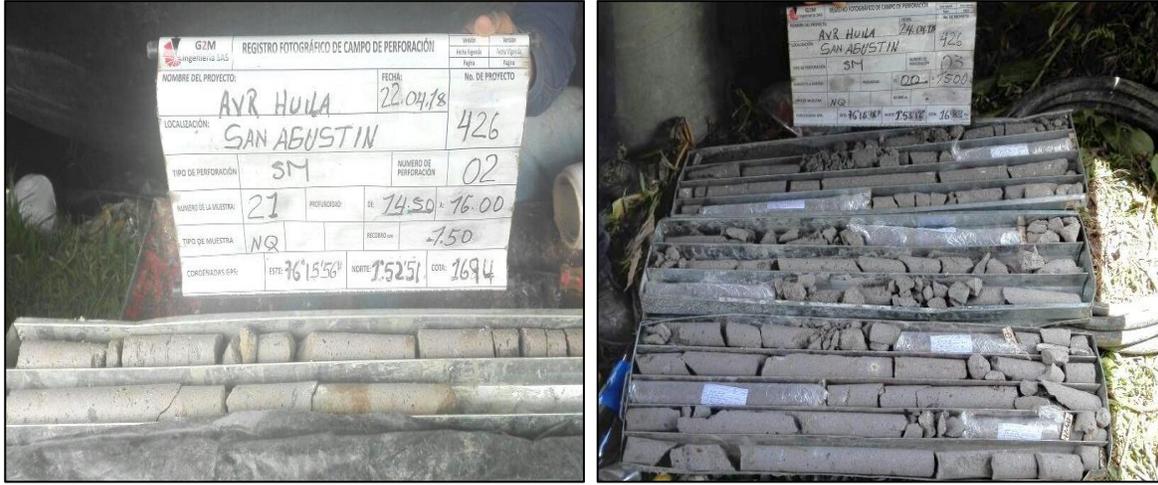
Ilustración 127. Tobas volcánicas
Fuente: Geocing SAS.

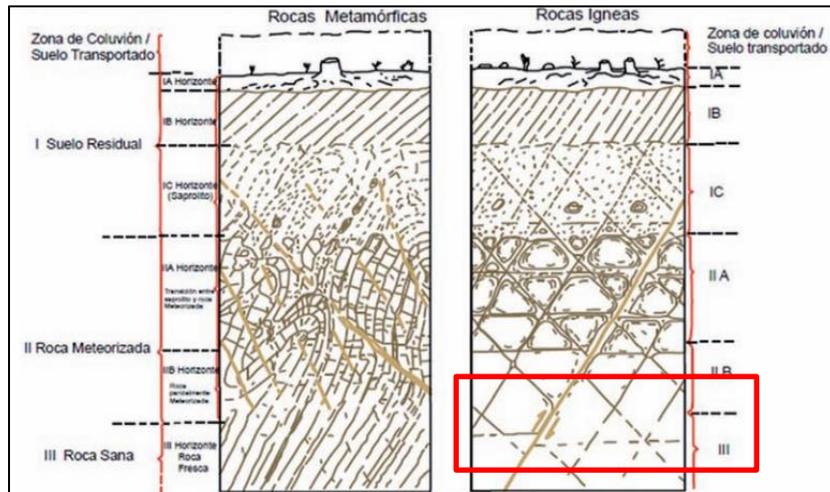
Ilustración 130. Perfil de meteorización típica de rocas metamórficas e ígneas intrusivas
Fuente: Deer y Patton, 1971.

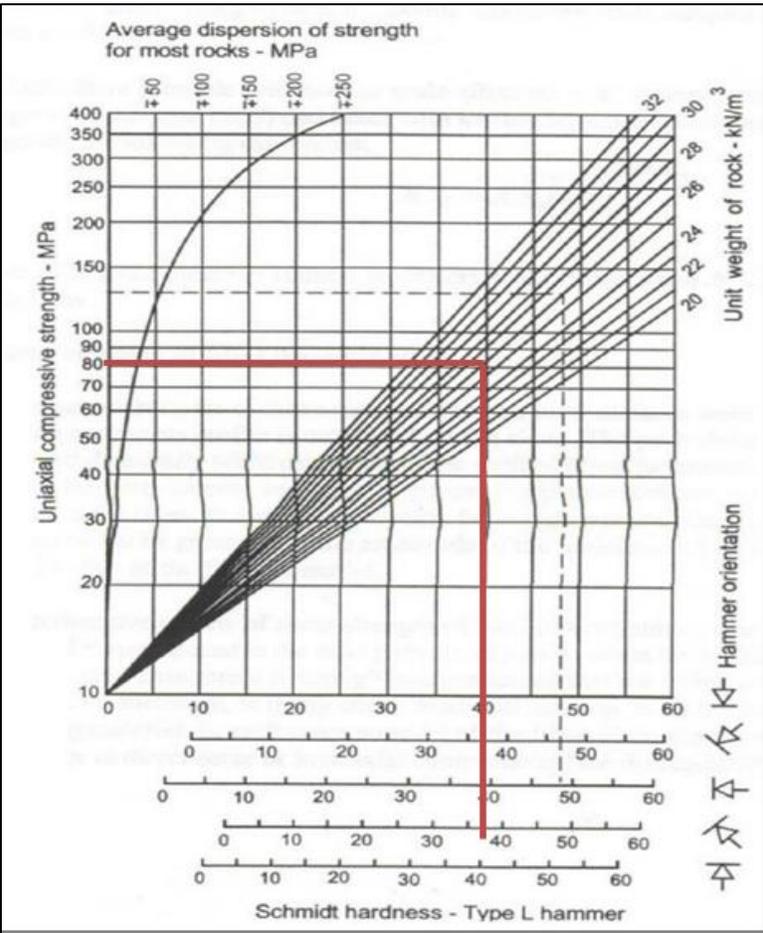
Ilustración 131 Estimación de la resistencia a la compresión Simple Esclerómetro de la For. Vulcanitas Básicas.
Fuente: Geocing SAS.

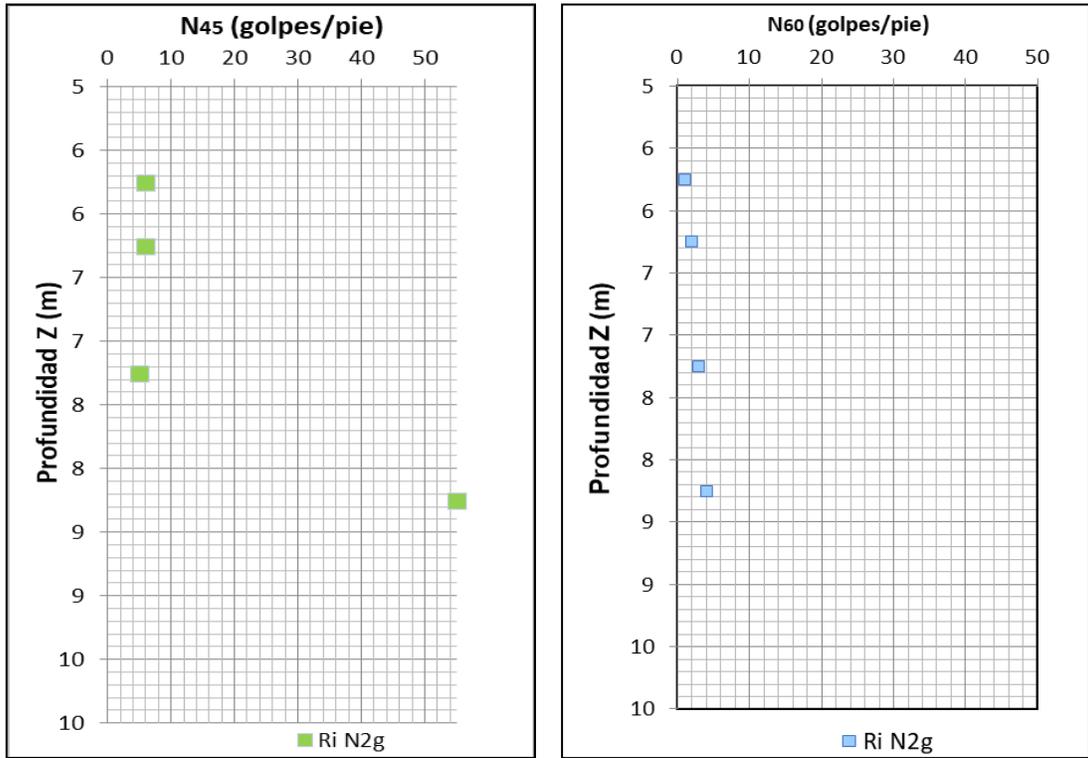
Ilustración 137. Perfil de campo, reporte de N45 con N60.
Fuente: Geocing SAS.

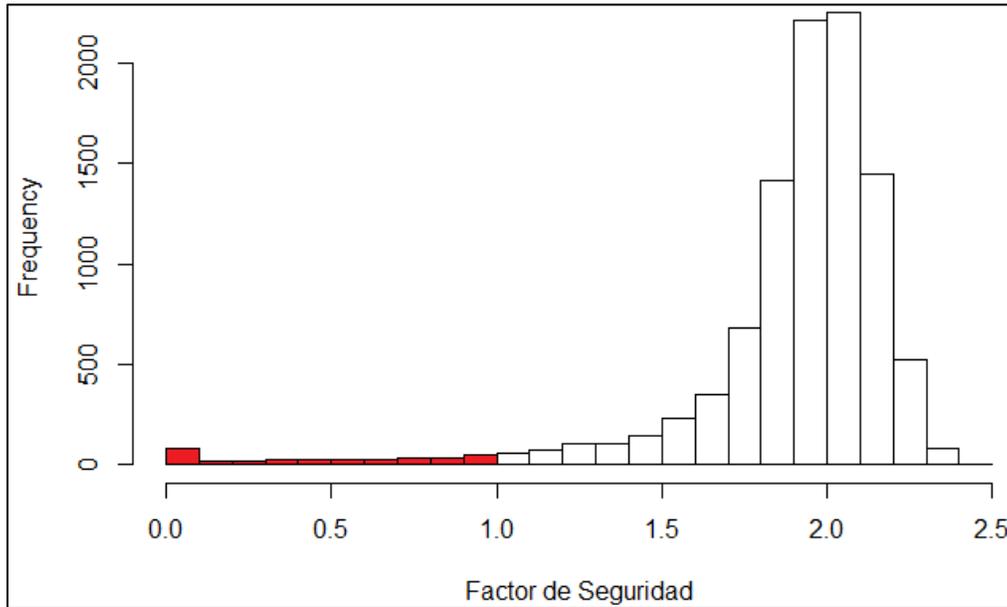
Ilustración 139. Histograma del Factor de Seguridad. La zona en rojo indica los análisis que obtuvieron un factor de seguridad igual o menor que 1.
Fuente: Geocing SAS.

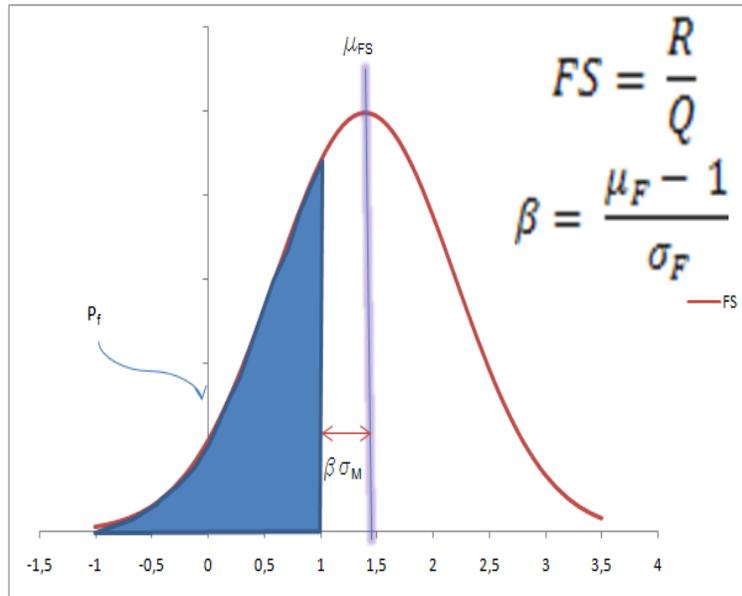
Ilustración 140. Distribución del factor de seguridad, probabilidad de falla, definición del factor seguridad e índice de confiabilidad.
Fuente: Geocing SAS.

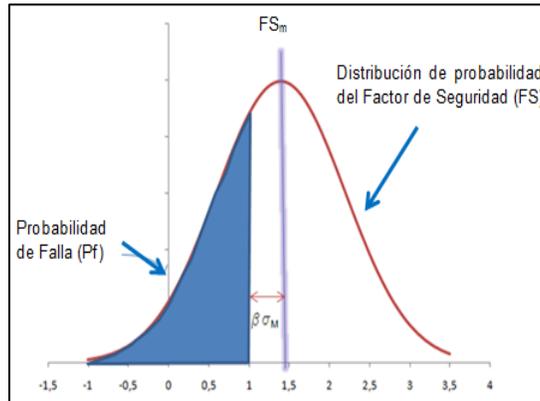
Ilustración 142 Distribución de probabilidad del Factor de Seguridad.
Fuente: Geocing SAS.

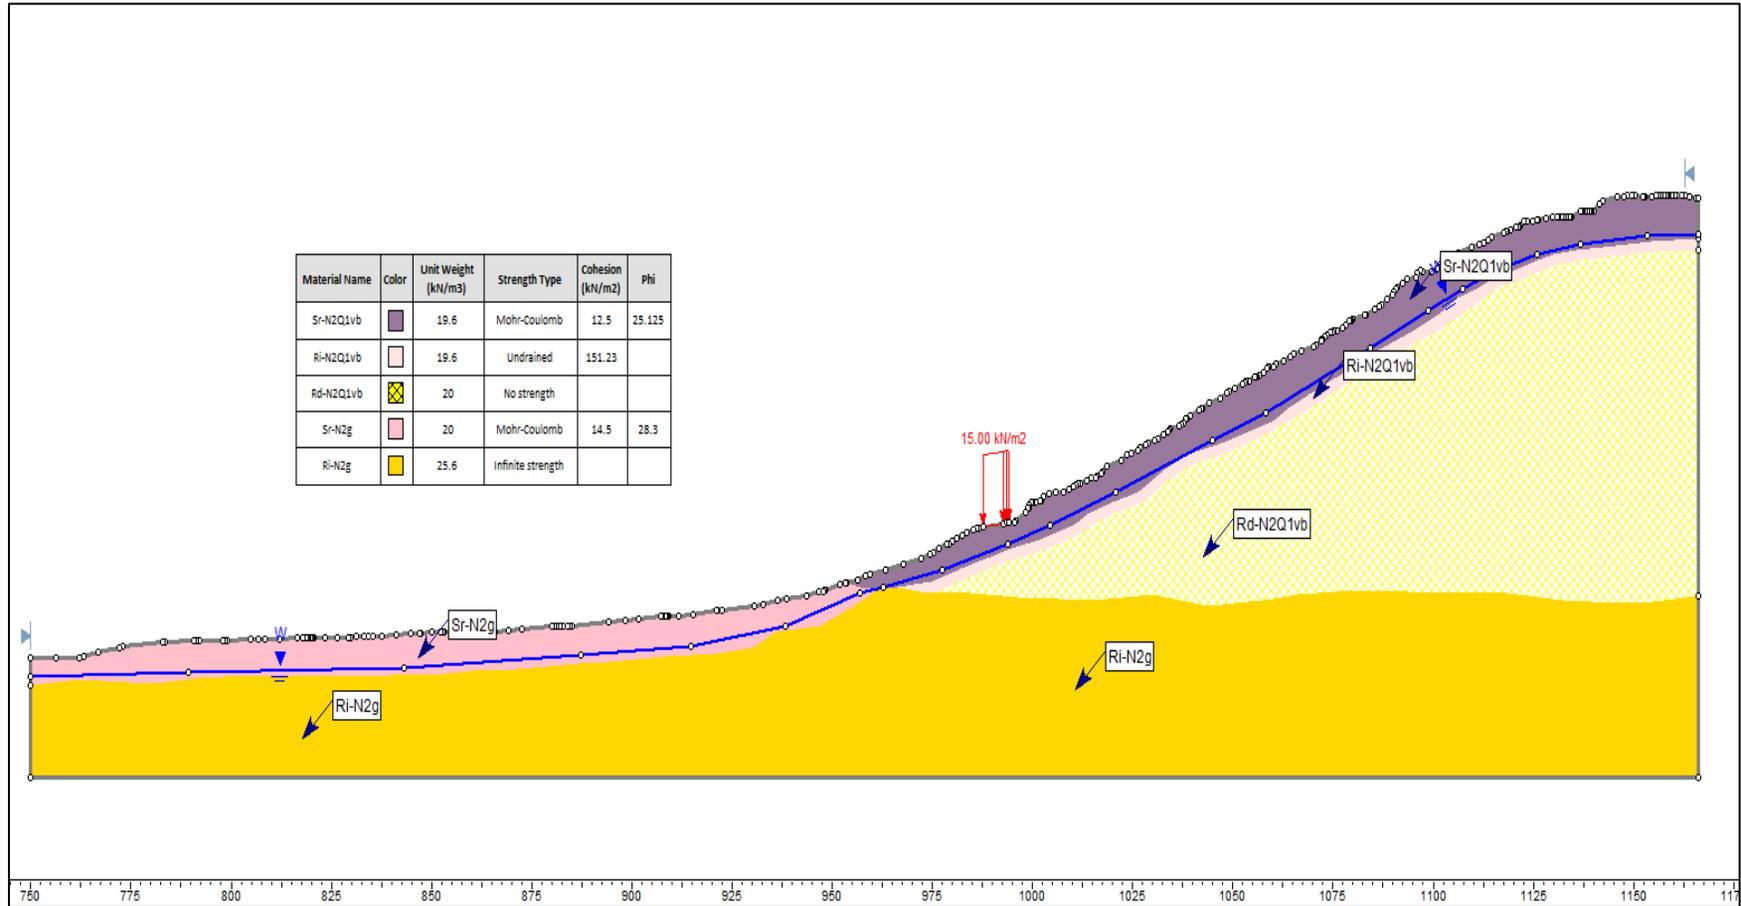
Ilustración 145. Modelo geológico – geotécnico para el perfil representativo P4.

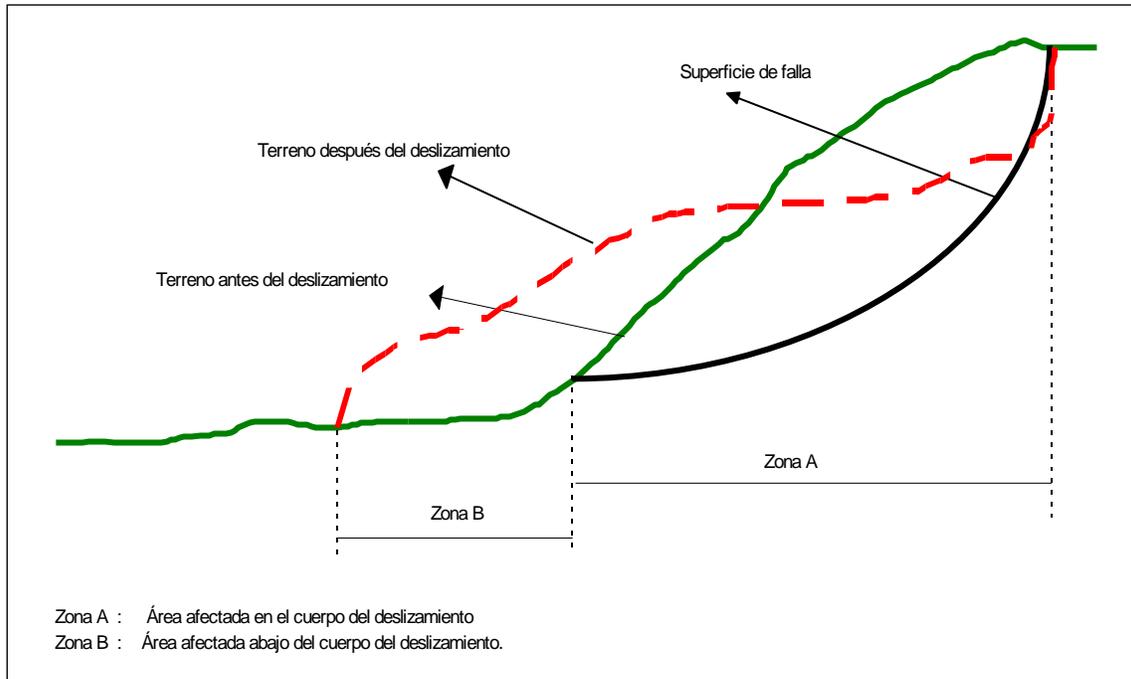
Ilustración 185. Esquema de deslizamiento.
 Fuente: Geocing SAS.

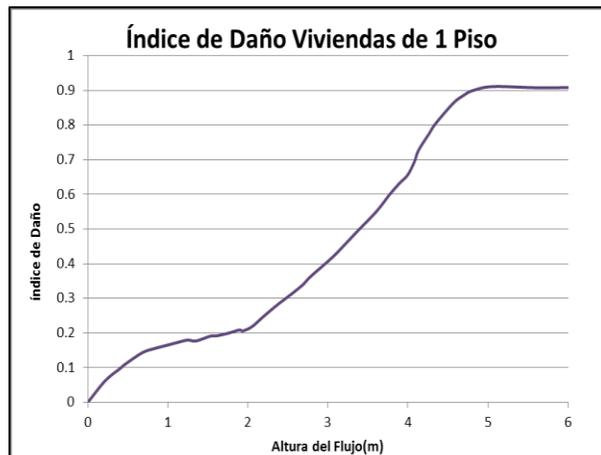
Ilustración 191. Índice de Daño de las Viviendas de 1 Piso.
Fuente: Adaptación de Kok et al. (2005).

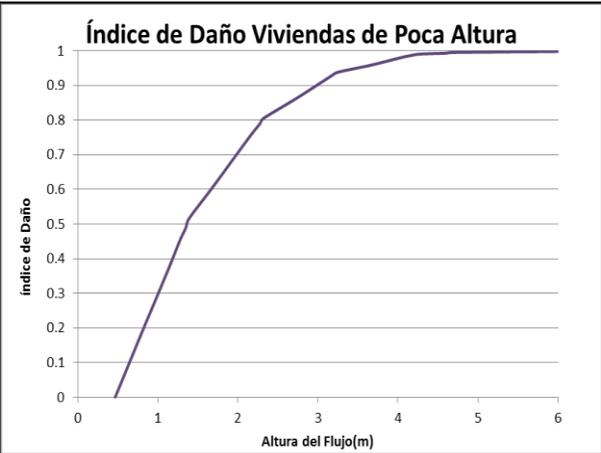
Ilustración 192. Índice de Daño de las Viviendas de Poca Altura.
Fuente: Adaptación de Kok et al. (2005).

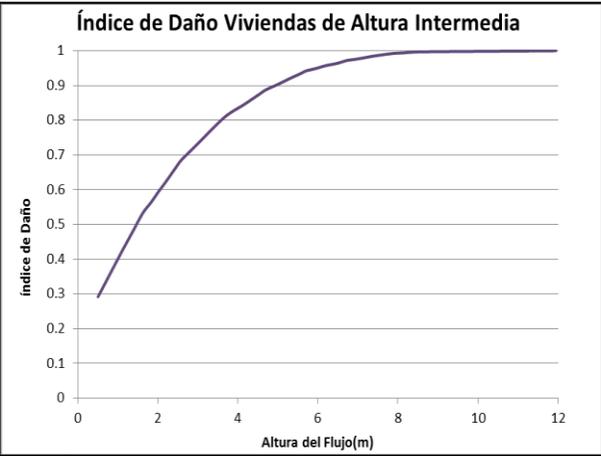
Ilustración 193. Índice de Daño de las Viviendas de Altura Intermedia.
Fuente: Adaptación de Kok et al. (2005).

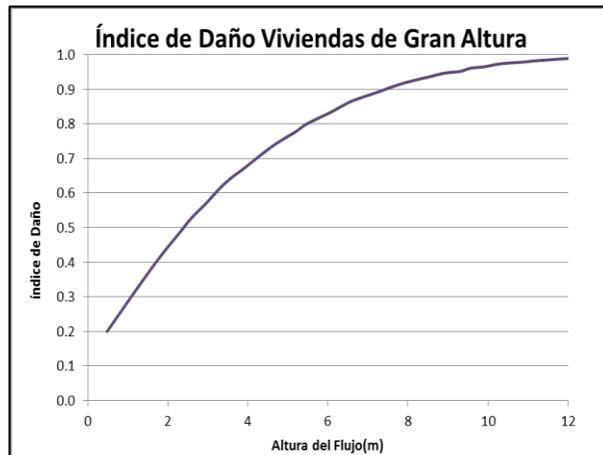
Ilustración 194. Índice de Daño de las Viviendas de Gran Altura.
Fuente: Adaptación de Kok et al. (2005).

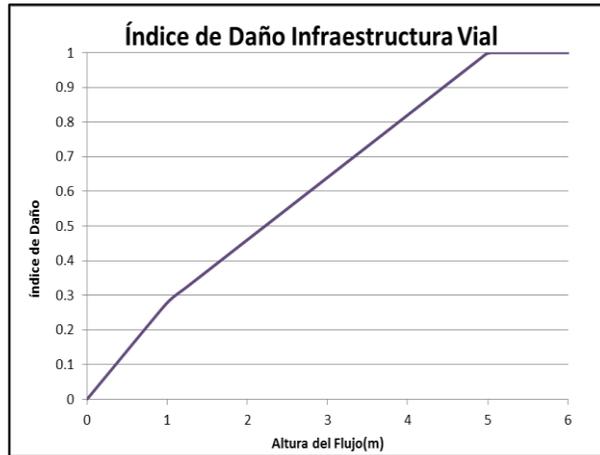
Ilustración 195. Índice de Daño de la Categoría de infraestructura vial.
Fuente: Adaptación de Kok et al. (2005).

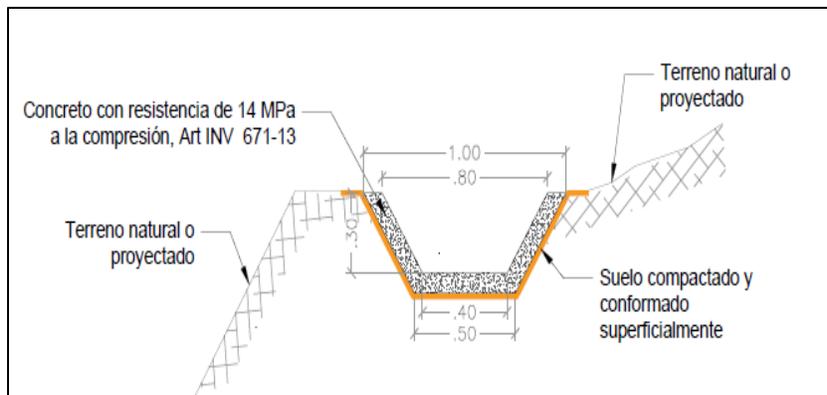
Ilustración 271 Cuneta longitud de la vía.

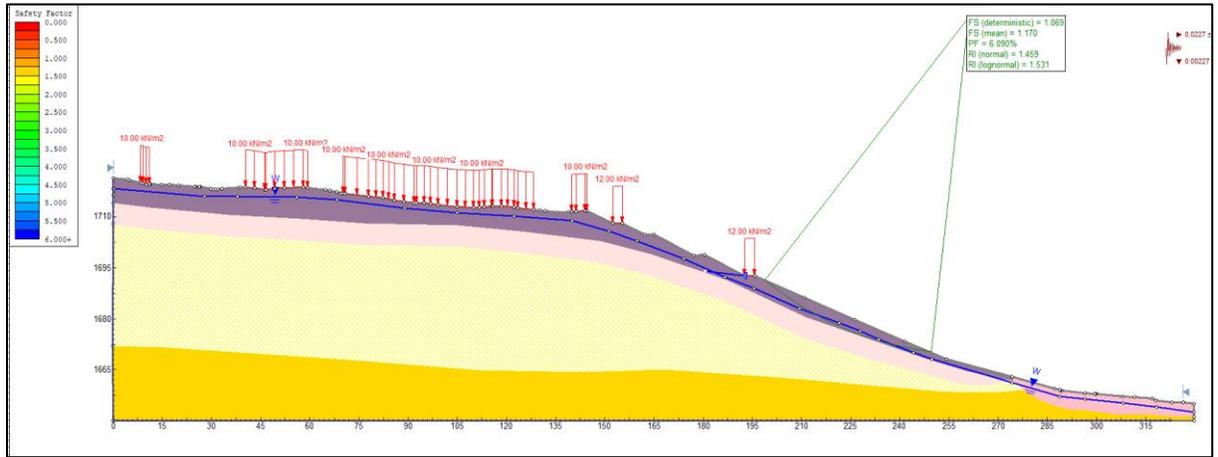
Ilustración 277 Vista del perfil 2b en condición crítica FS 1.069.
Fuente: Geocing SAS.

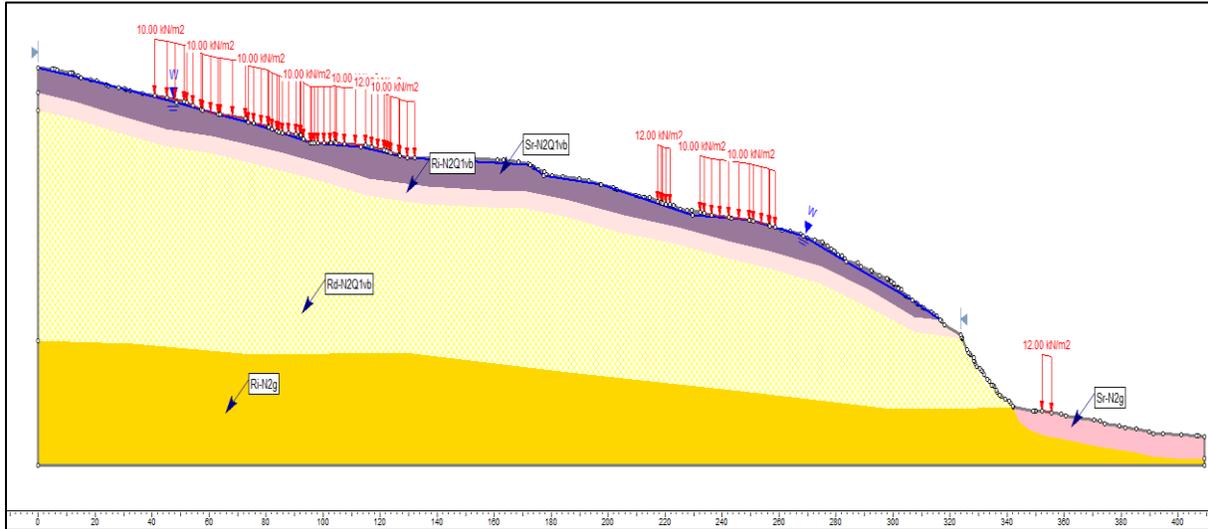
Ilustración 278 Vista del perfil 1b en condición actual
Fuente: Geocing SAS.

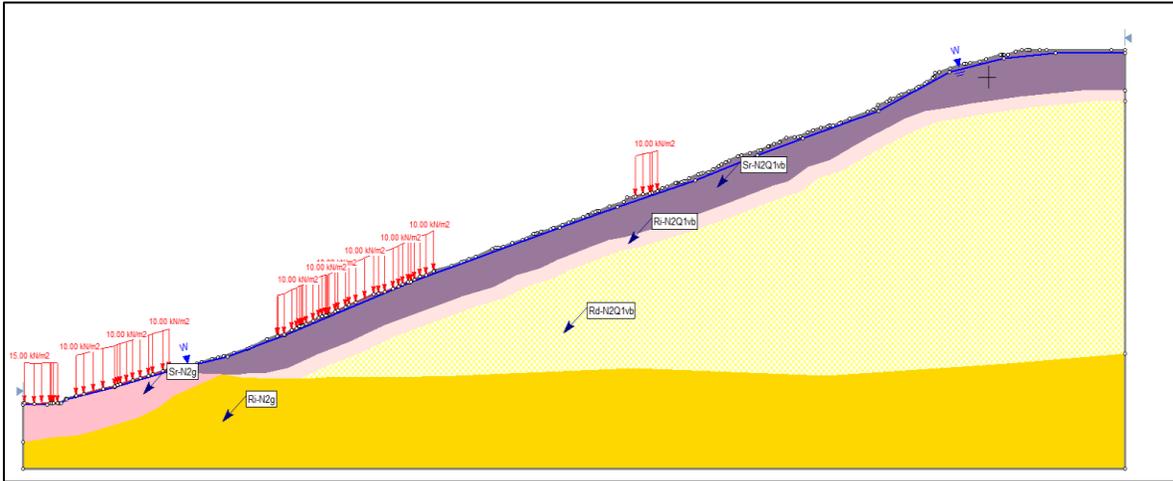
Ilustración 299 Vista del perfil 8 en condición actual
Fuente: Geocing SAS.

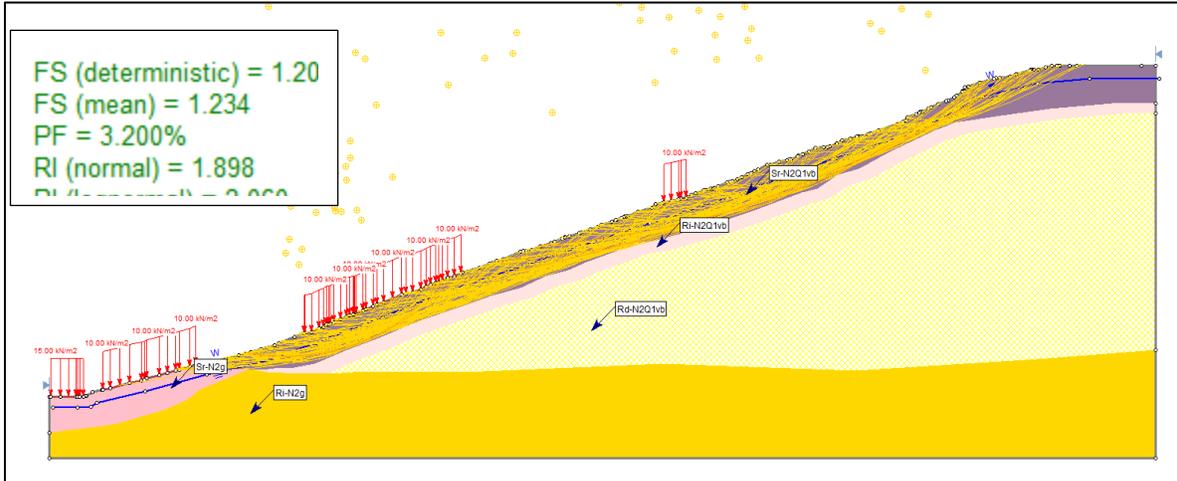
Ilustración 301 Vista del perfil 8 con obras de control de infiltración de aguas superficiales y de infiltración FS 1.209
Fuente: Geocing SAS.

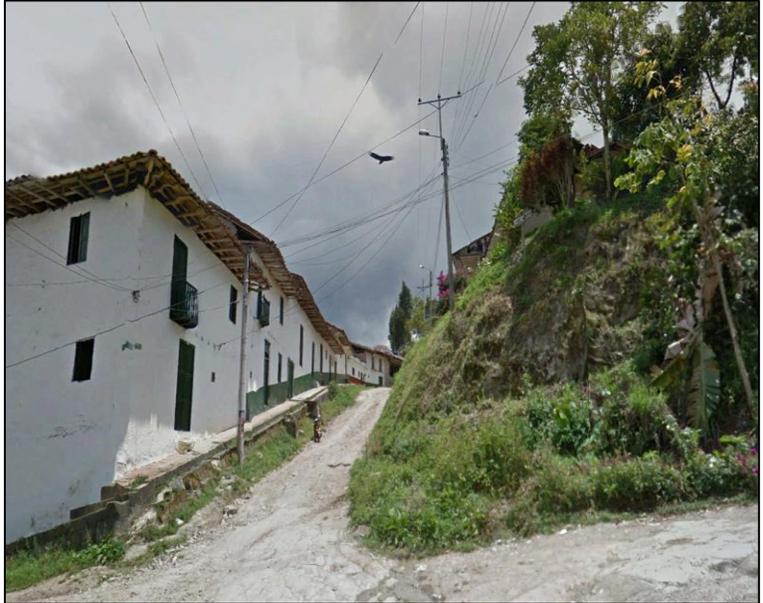
Ilustración 303 Vista de taludes expuestos inestables en el Barrio Los Olivos
Fuente: Geocing SAS.

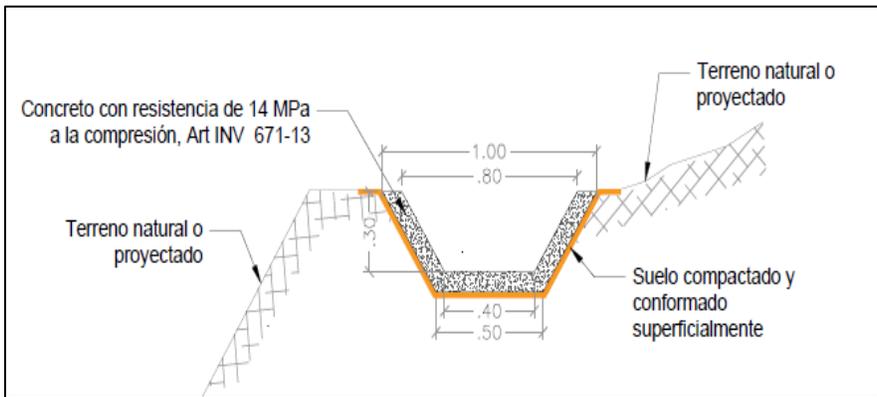
Ilustración 304 Cuneta longitud de la vía.
Fuente: Geocing SAS.

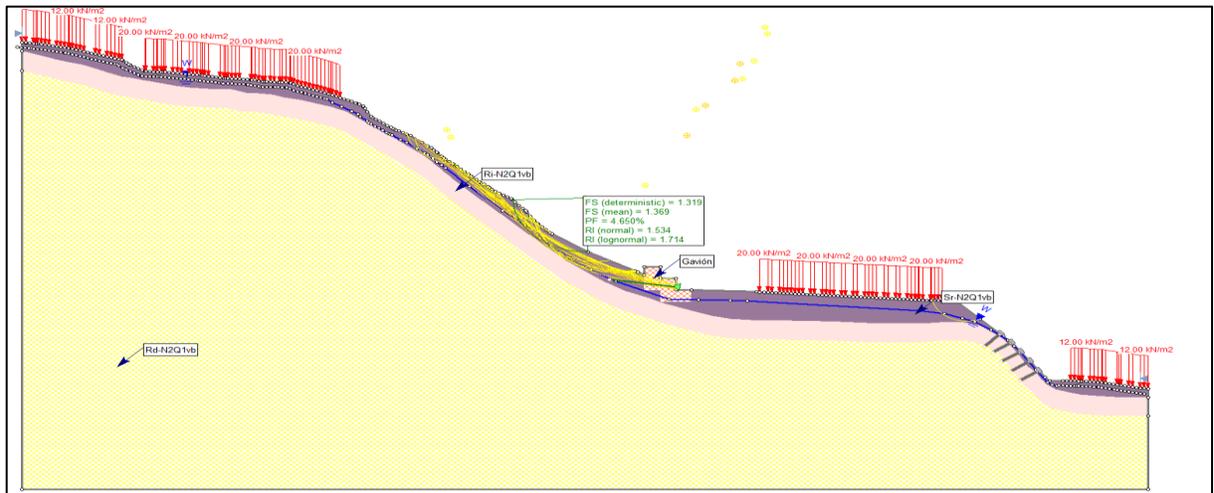
Ilustración 313 Vista del perfil 3 con medidas de mitigación FS 1.3
Fuente: Geocing SAS.
