**RESOLUCION No. 1355
Pitalito, 5 de agosto de 2020**

POR LA CUAL SE IMPONE UNA MEDIDA PREVENTIVA

De esta manera, se emite Concepto Técnico No. 1084 del 27 de junio de 2020

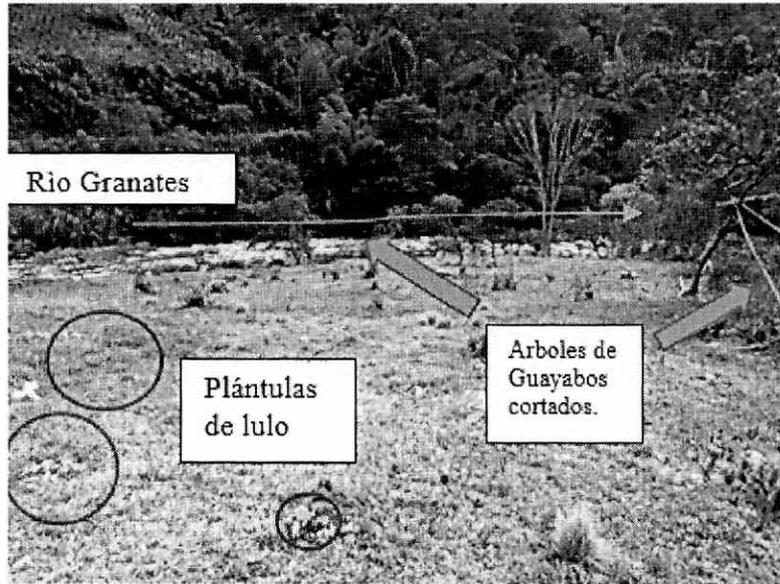
Estando en el predio se logra identificar que el cultivo de lulo tiene alrededor de un poco más de ½ ha; se encuentra sembrado hace aproximadamente un mes, se observa que el uso del suelo era zona de potrero, probablemente el predio era destinado a la ganadería; sin embargo para implantar el cultivo se cortaron algunos árboles de guayabo que se encontraban en esta área, se observa una manguera que viene desde la parte alta la cual utilizan para el riego y fumigaciones del lulo, se observa algunos residuos de agroquímicos sobre el cultivo, no se evidencia punto de recolección de residuos de agroquímicos, se observa que el cultivo de lulo se encuentra sembrado hasta la ribera del rio Granates, es decir el cultivo se encuentra alrededor de unos cuatro (4) metros de su cauce; probablemente el cultivo sobrepase la cota máxima de inundación debido a que este se encuentra alrededor de unos cuatro (4) metros desde su cauce. No se respeta la zona forestal protectora de treinta (30) metros del rio Granates. El predio se encuentra en el punto de coordenadas planas origen Bogotá X 770587.627 Y 714078.424 y coordenadas geográficas W 076° 08' 21.0" N 02° 00' 33.1" con una altura de 1338 msnm.

En la figura 1 se observa el predio del señor Alias Chepe Quinayas; en el cual se encuentra el cultivo de lulo.

Una vez identificado el presunto infractor se hace necesario que retire el establecimiento de cultivo de lulo en la zona forestal protectora de los treinta metros del río Granates, el cual fluye por la parte baja del predio.

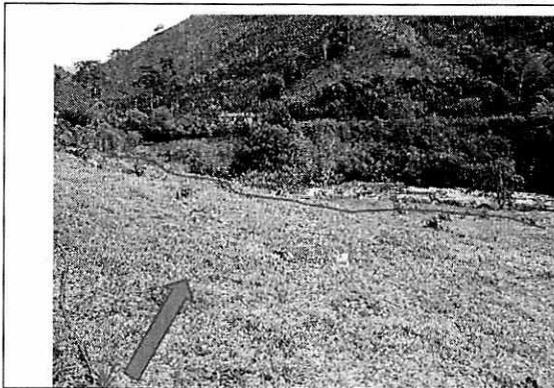
En la Figura 2 se observa el predio enmarcado con la línea azul sobre el cauce del río Granates hasta donde llega el cultivo de lulo.

En el recorrido como se puede observar en las figuras N° 1, 2 y 6 se evidencia que el río Granates que la zona forestal protectora de los treinta (30) metros, ha sido ocupada con un cultivo de lulo. El cultivo se encuentra alrededor de unos cuatro (4) metros del cauce del río. De este modo el cultivo se encuentra sobre dicha zona forestal protectora incumplimiento lo establecido en la normatividad ambiental Colombiana Vigente en donde especifica que toda fuente hídrica permanente o intermitente debe contar con mínimo 30 metros de zona de protección y además se debe contar con una franja de seguridad como se establece en el **art 87 del Decreto 1843 de 1991**, expedido por el Ministerio de Salud, hoy de la Protección social; **Artículo 87.-** De la franja de seguridad. La aplicación de plaguicidas en zonas rurales no podrá efectuarse a menos de 10 metros en forma terrestre y de 100 metros para la aérea como franja de seguridad, en relación con cuerpos o cursos de agua, carreteras troncales, núcleos de población humana y animal, o cualquiera otra área que requiera protección especial (..)

Suspender toda actividad antrópica en la zona forestal protectora del río Granates, específicamente abstenerse de implementar cultivos y efectuar acciones de mantenimiento de los mismos tales como abonar y fumigar.

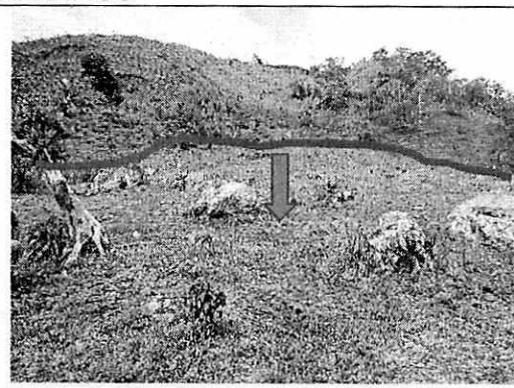
En la figura 3 se observa la parte superior del predio hasta donde está implantado el cultivo de lulo, marcado por la línea azul.

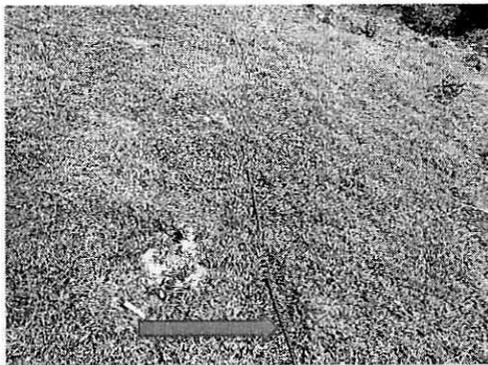
En la Figura 4 se observa una manguera que viene desde la parte superior del predio, esta es utilizada para hacer el riego a cultivo de lulo.

residuos sólidos peligrosos, para su adecuado manejo y disposición final. En la figura 4 se observa una manguera que viene desde la parte superior del predio, esta es utilizada para hacer el riesgo a cultivo de lulo.

cuenta que el cultivo se encuentra implantado aproximadamente a unos cuatro metros del cauce del río Granates. Además se presenta una posible captación debido a que se encontró una red de conducción (manguera) dentro del cultivo, la cual es utilizada para riego del cultivo.

Una vez identificado el presunto infractor se hace necesario que se realice la búsqueda en la base de datos de la corporación para saber si cuenta con permiso de concesión de aguas para uso agrícola, de lo contrario si no cuenta debe iniciar con el trámite y cosechón de agua para uso agrícola.

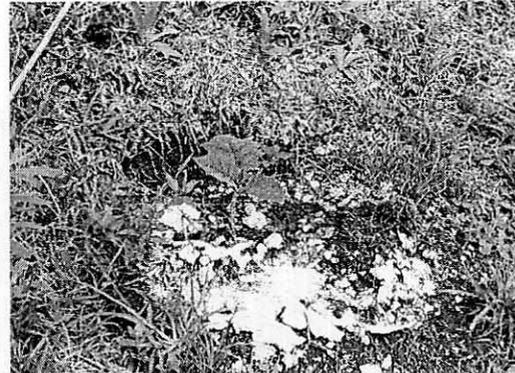
En la figura 5 se observa que el cultivo de lulo está en etapa de crecimiento, alrededor de un mes de sembrado.

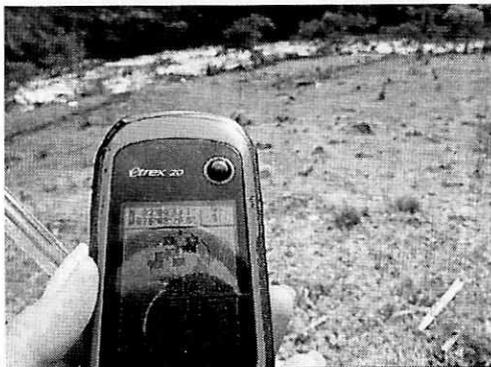
Figura 6 Coordenadas geográficas del predio con el cultivo de lulo.

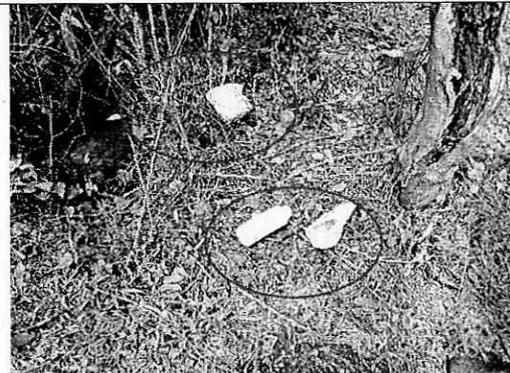
En la figura7 se observa inadecuada disposición de los residuos de agroquímicos.

Se continua con el recorrido por el predio evidenciando algunos residuos sólidos peligrosos de agroquímicos esparcidos sobre el suelo, lo cual constituye una infracción a la normatividad ambiental por cuanto este tipo de elementos corresponden a residuos peligrosos que requieren una disposición final adecuada, teniendo en cuenta que el cultivo está en proceso de crecimiento se supone que se generara una gran cantidad de estos residuos que se durante la vida del cultivo que son aproximadamente unos dos años, por lo cual se hace necesario contar con un plan de gestión de

Suelo: se observó inadecuada disposición de residuos sólidos de agroquímicos sobre el suelo en el predio donde está el cultivo de lulo.

Así mismo, se hace necesario que se realice una adecuada gestión de los residuos de agroquímicos, de tal manera que se recojan, se almacenen de manera adecuada, es decir en un sitio que tenga cubierta para protegerlos del agua lluvia, que tenga cerramiento y este señalizado para evitar el ingreso de personas y de animales y entregarlos a un gestor autorizado para su tratamiento y/o disposición final.
